Reconocimiento y evaluación de la calidad del Vidrio Metálico Dorado de Murano usado como revestimiento exterior con la técnica del *trencadís* en la arquitectura modernista catalana. Patrones de alteración y su efecto en la durabilidad.

Trabajo Final de Máster

Master universitario en Estudios Avanzados en Arquitectura-Barcelona (MBArch)
Especialidad en Innovación tecnológica en la arquitectura

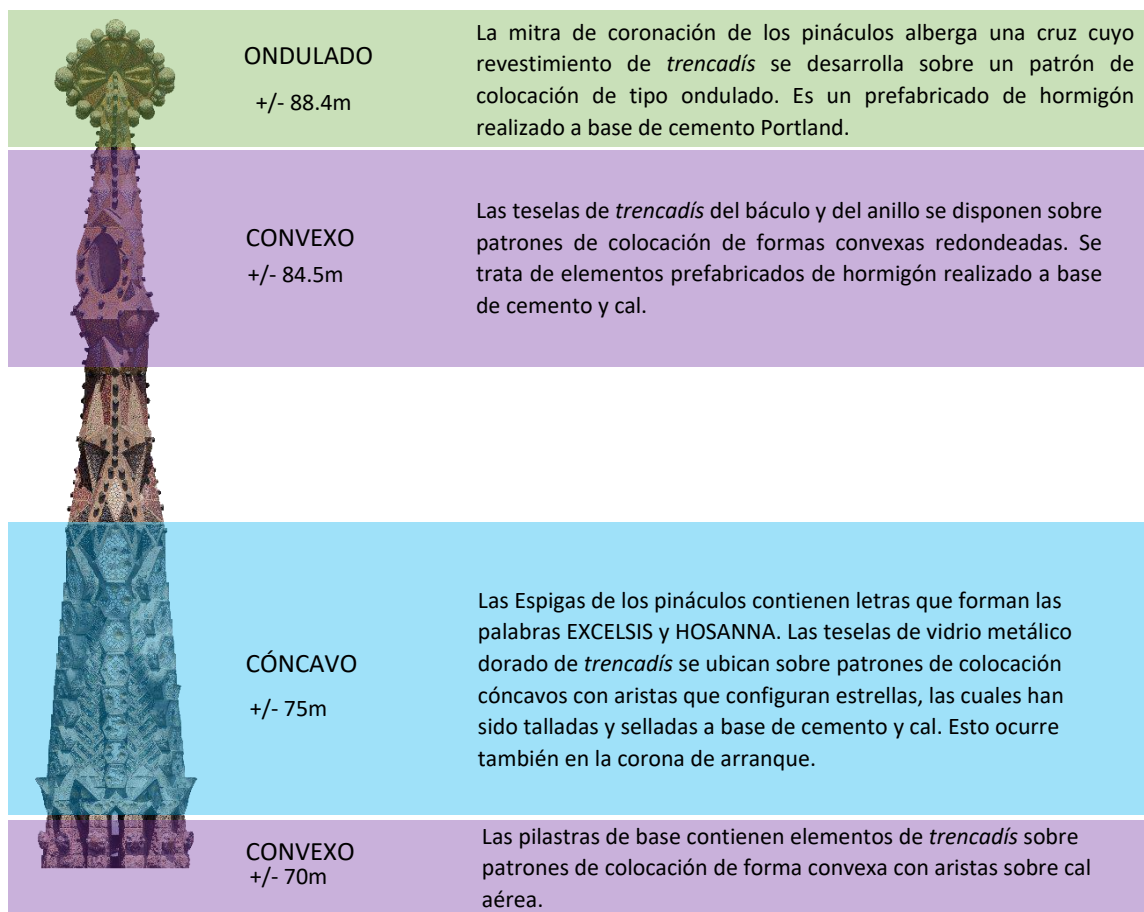
Figura 1.4 Distribución por zonas de los patrones de colocación

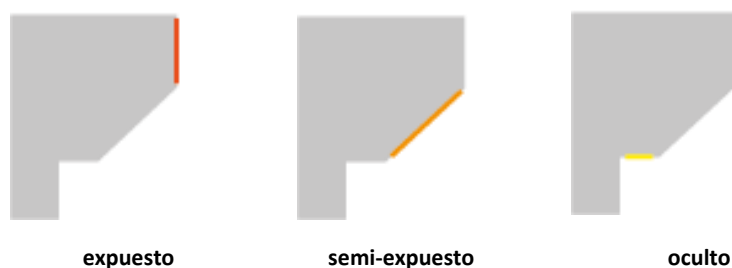
6. **Nivel de exposición:** Es un factor secundario, ya que se encuentra implícito en las demás determinantes de clasificación. Existen formas, posiciones, orientaciones, etc., que generan mayor exposición o, por el contrario, protección. Los dos determinantes pueden dar resultados tanto positivos como negativos dependiendo de los diversos factores que afectan al conjunto.

Figura 1.8 Nivel de exposición de las teselas de *trencadís*
